Deney Raporu
Test Report

Deney Numunesi Yatay Sürme Pencere

Test Specimen Horizontal Sliding Window

Sistem Üreticisi Okyanus Alüminyum San. Tic. A.Ş- Aqual 3200 ProSlide

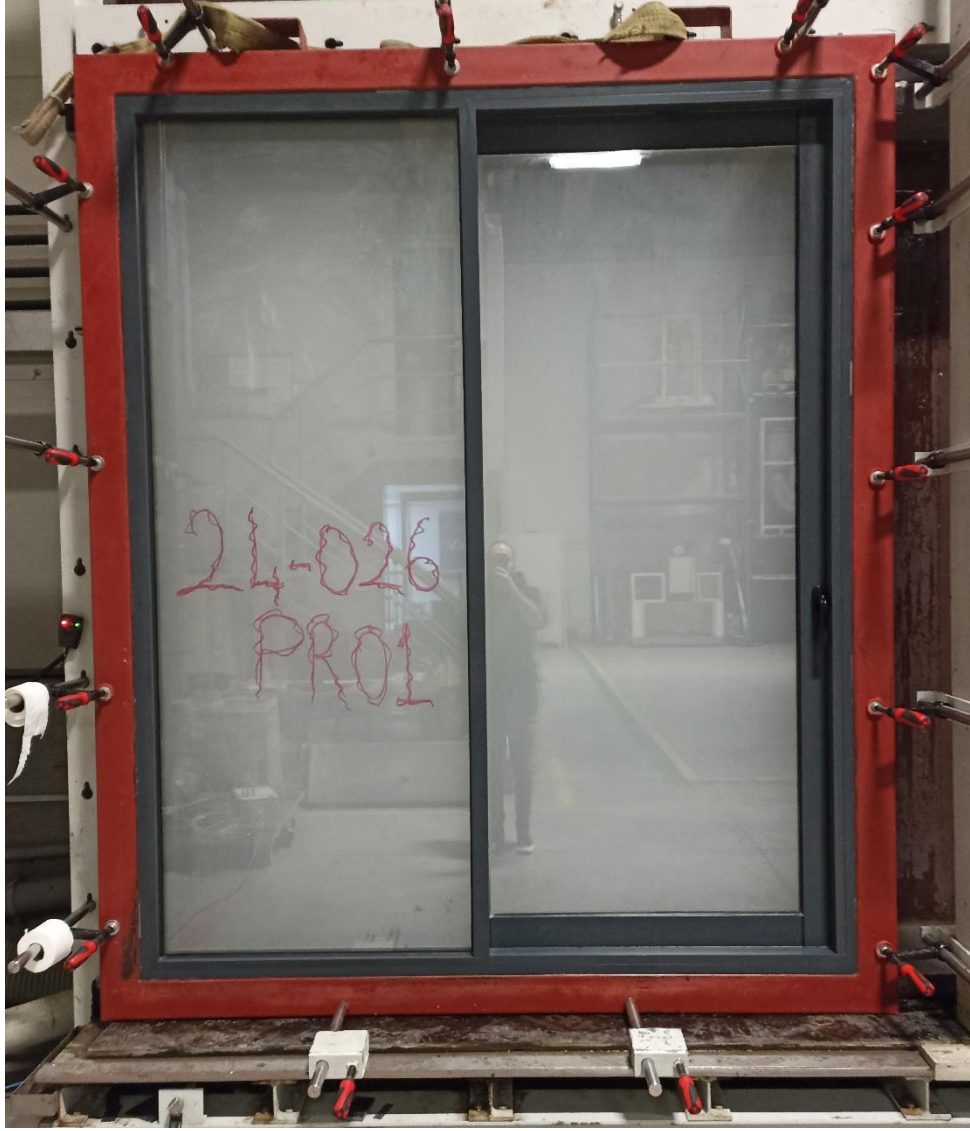
Resim No. 1 Monte Deney Numunesi / Fig. No.1 Mounted Test Specimen

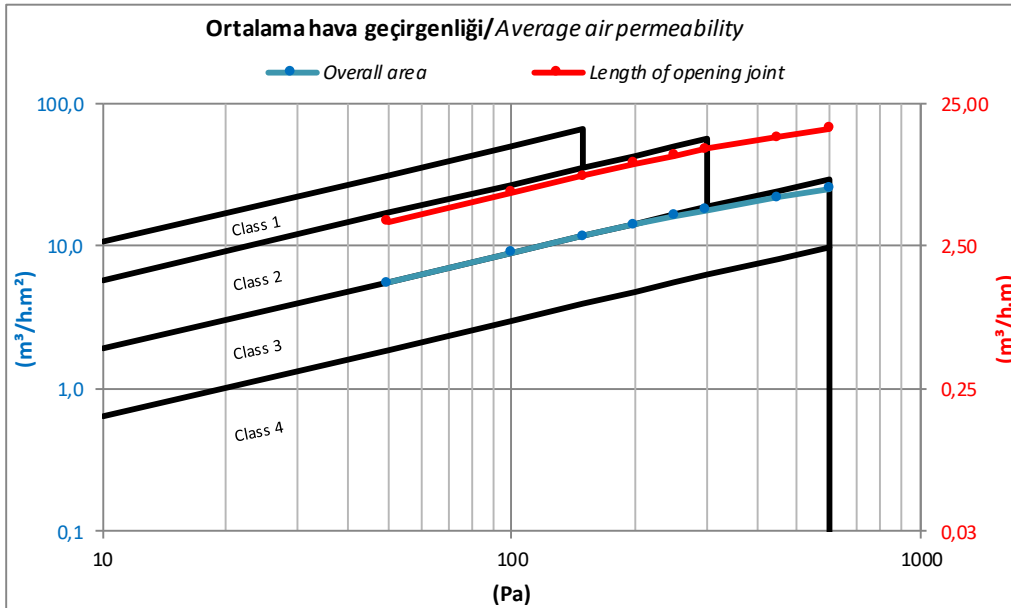
Basınç kademeleri/Pressure steps	Pa	50	100	150	200	250	300	450	600
Pozitif basınç/Positive pressure	m ³ /h	15,34	19,81	23,32	26,53	29,21	32,66	40,71	48,38
Negatif basınç/Negative pressure	m ³ /h	28,8	51,23	69,44	86,36	100,3	110,1	133,2	152,1

Sonuçlar, tablo ve grafik ile Bölüm 4.1'de gösterilmiştir.

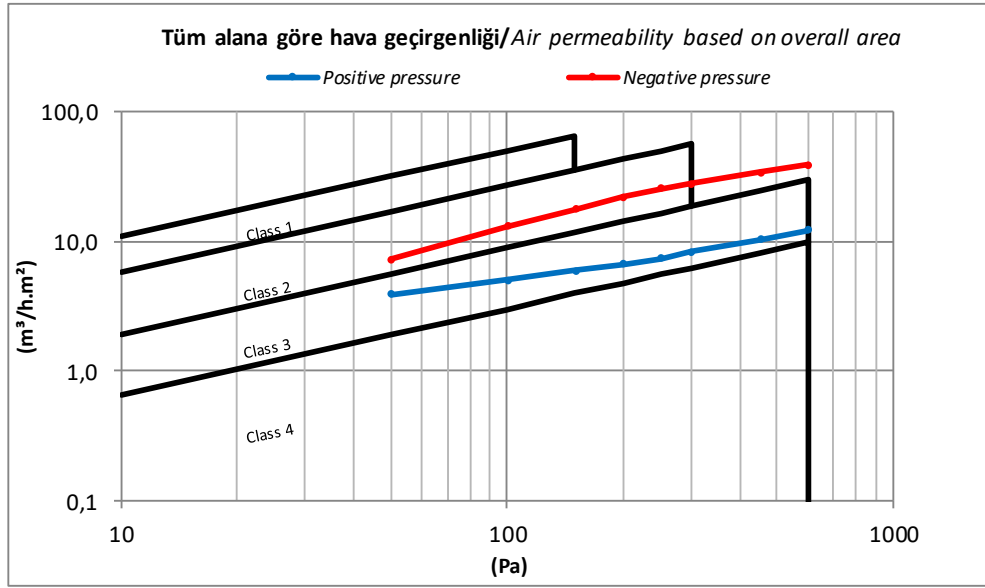
Tüm alana göre hava geçirgenliği/Air permeability based on overall area

Basınç Kademeleri/Pressure Steps	Pa	50	100	150	200	250	300	450	600
Pozitif Basınç/Positive Pressure	m ³ /h.m ²	3,87	5,00	5,89	6,70	7,38	8,25	10,28	12,22
Negatif Basınç/Negative Pressure	m ³ /h.m ²	7,27	12,94	17,54	21,81	25,33	27,80	33,62	38,40
Ortalama/Average	m ³ /h.m ²	5,57	8,97	11,71	14,25	16,35	18,03	21,95	25,31

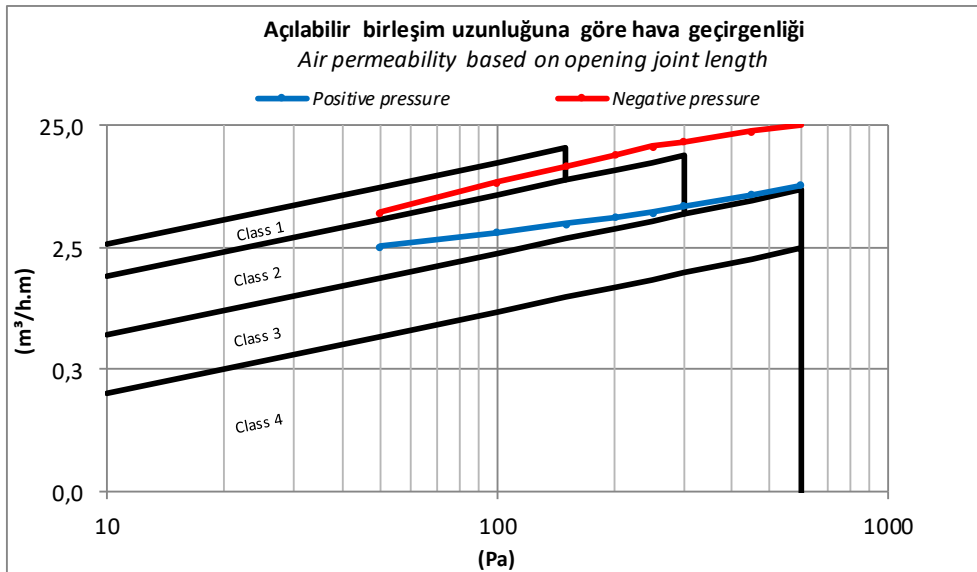
Açılabilir birleşim uzunluğuna göre hava geçirgenliği/Air permeability based on opening joint length

Basınç kademeleri/Pressure steps	Pa	50	100	150	200	250	300	450	600
Pozitif basınç/Positive pressure	m ³ /h.m	2,57	3,32	3,91	4,45	4,90	5,48	6,83	8,12
Negatif basınç/Negative pressure	m ³ /h.m	4,83	8,60	11,65	14,49	16,83	18,47	22,34	25,51
Ortalama/Average	m ³ /h.m	3,70	5,96	7,78	9,47	10,87	11,98	14,59	16,81

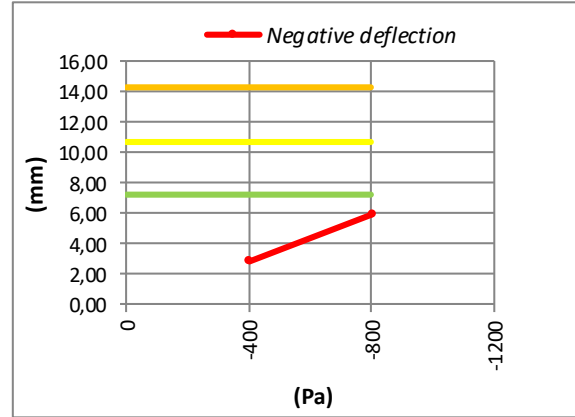
Pozitif maksimum basınç/Positive peak pressure						800 Pa	
Basınç Pressure	M1 (mm)	M2 (mm)	M3 (mm)	Sehim Deflection			
1 400 Pa	0,26	3,52	0,32	3,23 mm		C	
2 800 Pa	0,52	6,95	0,71	6,34 mm		C	
0 Pa	0,01	0,19	0,16	0,11 mm

Negatif maksimum basınç/Negative peak pressure						-800 Pa	
Basınç Pressure	M1 (mm)	M2 (mm)	M3 (mm)	Sehim Deflection			
1 -400 Pa	0,25	3,12	0,20	2,89 mm		C	
2 -800 Pa	0,49	6,45	0,60	5,91 mm		C	
0 Pa	0,01	0,00	0,00	-0,01 mm

Sehim testi nedeniyle görünür hasar oluşmadı. Visible damage did not occur due to the deflection test.	
Tekrarlı basınç testi nedeniyle görünür hasar oluşmadı. Visible damage did not occur due to the repeated pressure test.	
Hava geçirgenliği tekrar testinde ölçülen değerler, talep edilen hava geçirgenliği sınıfının üst sınırlarını %20'den fazla aşmadı. The measured values in the repeated air permeability test did not exceed the upper limits of the claimed class for air permeability by more than 20%.	
Numune emniyet testinde kapalı kaldı. The specimen remained closed in the safety test.	
Sınıflandırma/Classification	Sınıf C2/Class C2

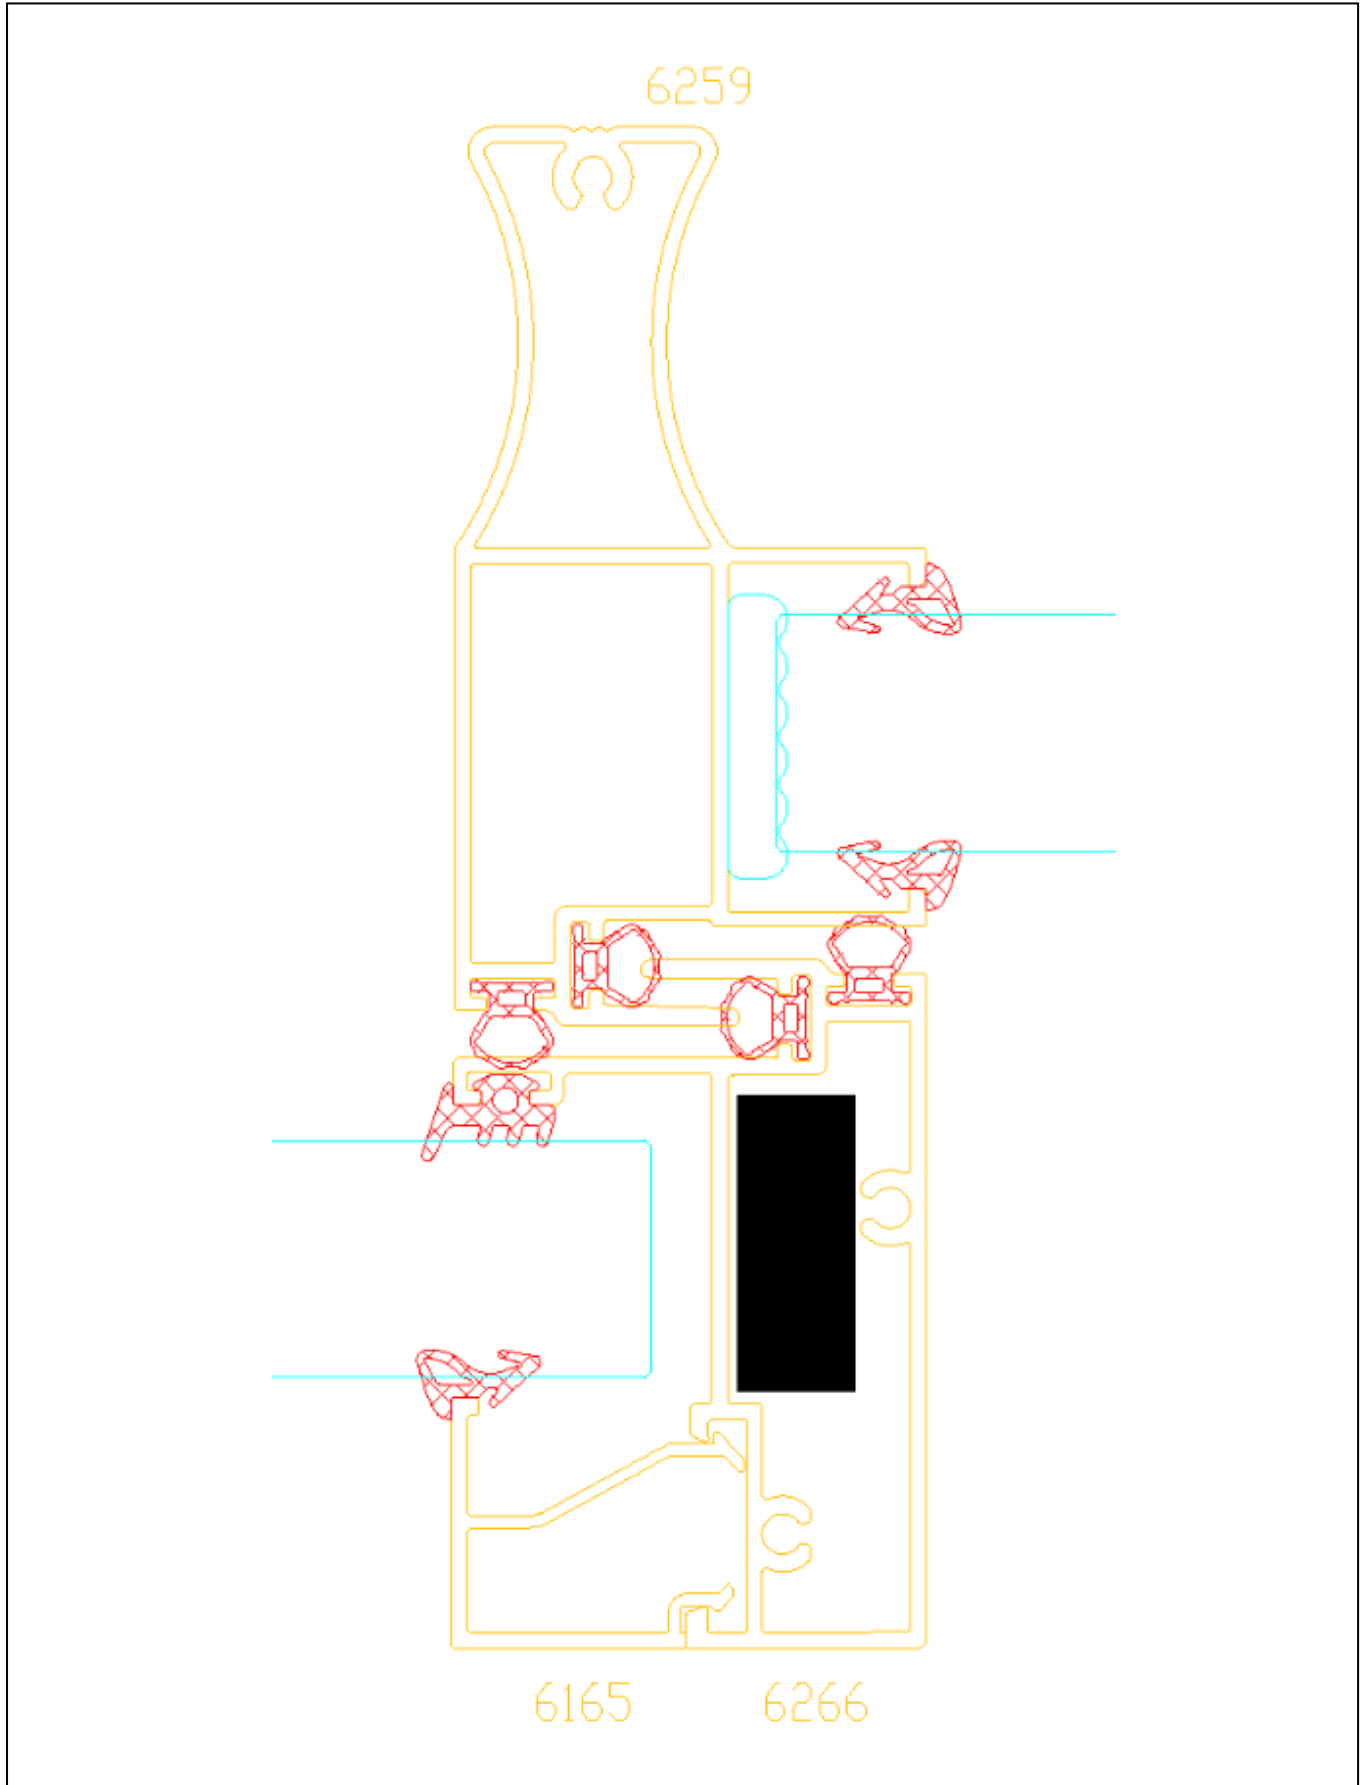
Ek 1: Deney numunesi kesit çizimi

Annex 1: Section drawings of the specimen
