Deney Raporu  
Test Report

<b>Müşterinin adı/adresi:</b> Customer Address	Okyanus Alüminyum A.Ş. Akçaburgaz Mh. 3101 Sk. No:5 Esenyurt / İstanbul
<b>İstek Numarası:</b> Order No.	24-007-PR01
<b>Numunenin adı ve tanımı:</b> Name and identity of test item	Okyanus ALC-55T Sistem - Çift Açılım Alüminyum Pencere Okyanus ALC-55T System - Tilt and Turn Aluminium Window
<b>Numunenin kabul tarihi:</b> The date of receipt of test item	15.04.2024
<b>Açıklamalar:</b> Remarks	EN 1026, EN 1027, EN 12211 deney metotları kullanılmıştır. EN 1026, EN 1027, EN 12211 testing methods were performed.

EN 12207 - Hava Geçirgenliği	<b>Sınıf 4</b>	EN 12207 - Air Permeability	<b>Class 4</b>
EN 12208 - Su Sızdırmazlık	<b>Sınıf E900</b>	EN 12208 - Watertightness	<b>Class E900</b>
EN 12210 - Rüzgar Yüklerine Dayanım	<b>Sınıf C4</b>	EN 12210 - Resistance to Wind Load	<b>Class C4</b>

Tilt and turn aluminium window opening inwards with right hand

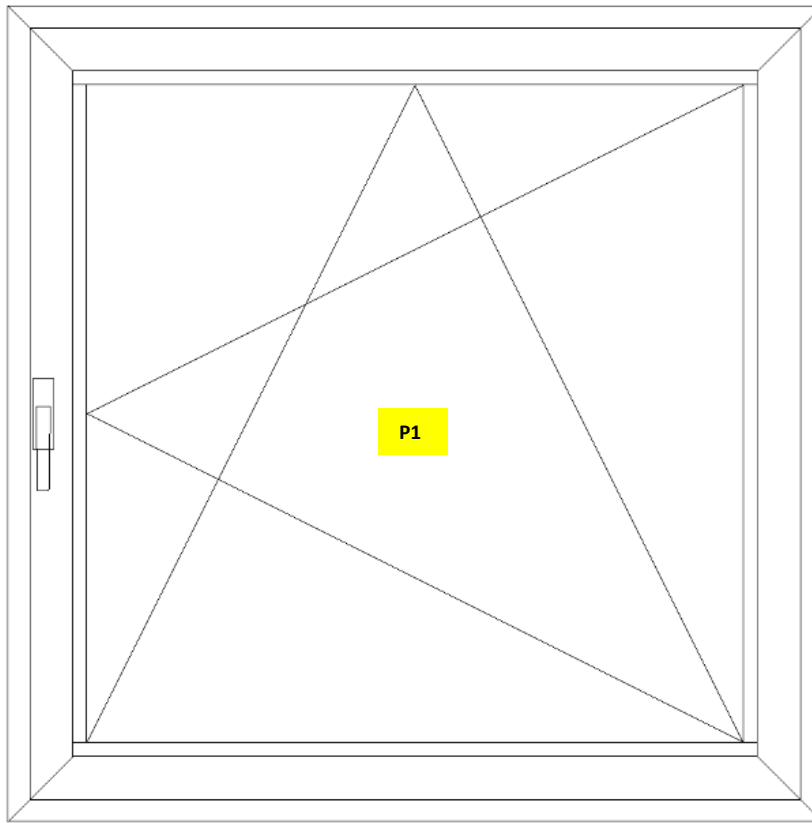
**Çizim No. 1 Deney Numunesi & İnceleme Kısımları (İç Görünüş)**

Drawing No. 1 Test Specimen & Analysis of Sections (Interior View)

**Çerçeve Ölçüleri / Frame Dimensions (En x Boy) / (Wide x Height)**

1200 mm x 1200 mm

1095 mm x 1095 mm

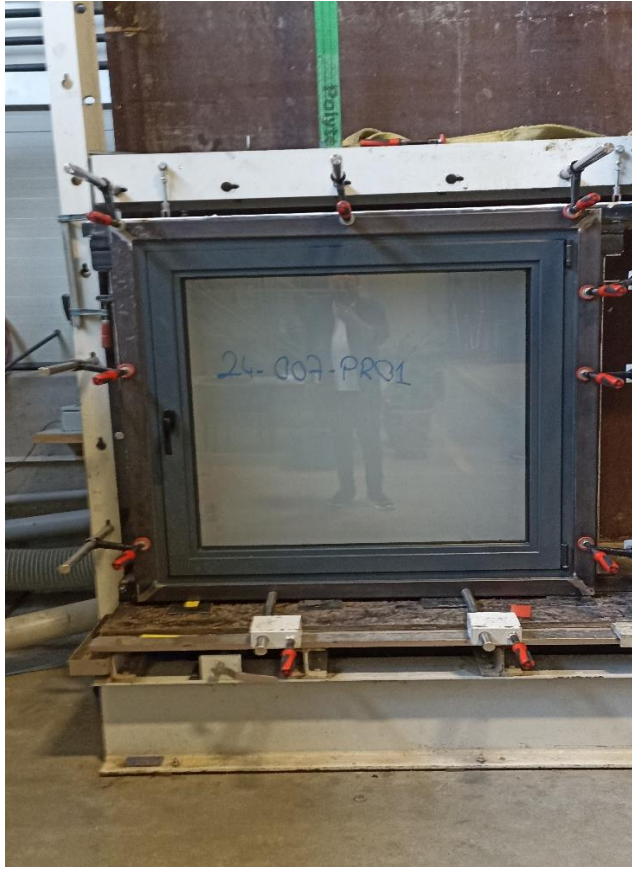
### 4.1 Hava Geçirgenliği / Air Permeability

DeneY standardı/Test standard	TS EN 1026
Sınıflandırma standardı/Classification standard	TS EN 12207
Test tarihi/Date of testing	16.04.2024

*Air permeability was tested in accordance with EN 1026 and conducted in steps at negative pressure and positive pressure up to the maximum test pressure difference. Leakages of the test set-up were made visible using artificially generated fog at maximum pressure step and sealed using permanently resilient sealant.*

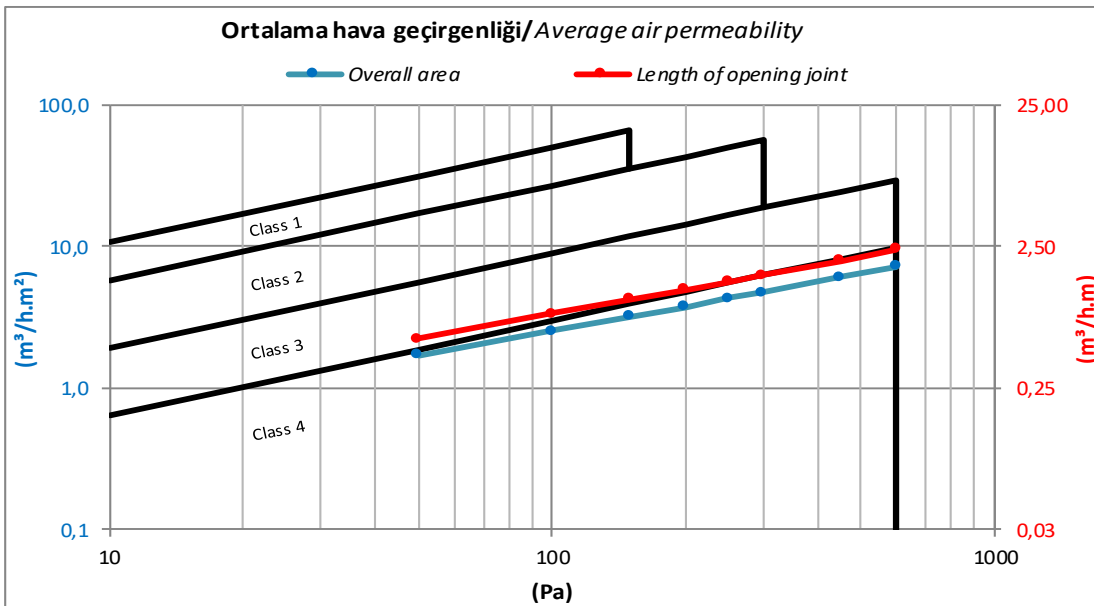
Basınç kademeleri/Pressure steps	Pa	50	100	150	200	250	300	450	600
Pozitif basınç/Positive pressure	m <sup>3</sup> /h	2,39	3,58	4,53	5,34	6,06	6,72	8,50	10,27
Negatif basınç/Negative pressure	m <sup>3</sup> /h	2,50	3,75	4,72	5,53	6,29	7,02	8,99	10,61

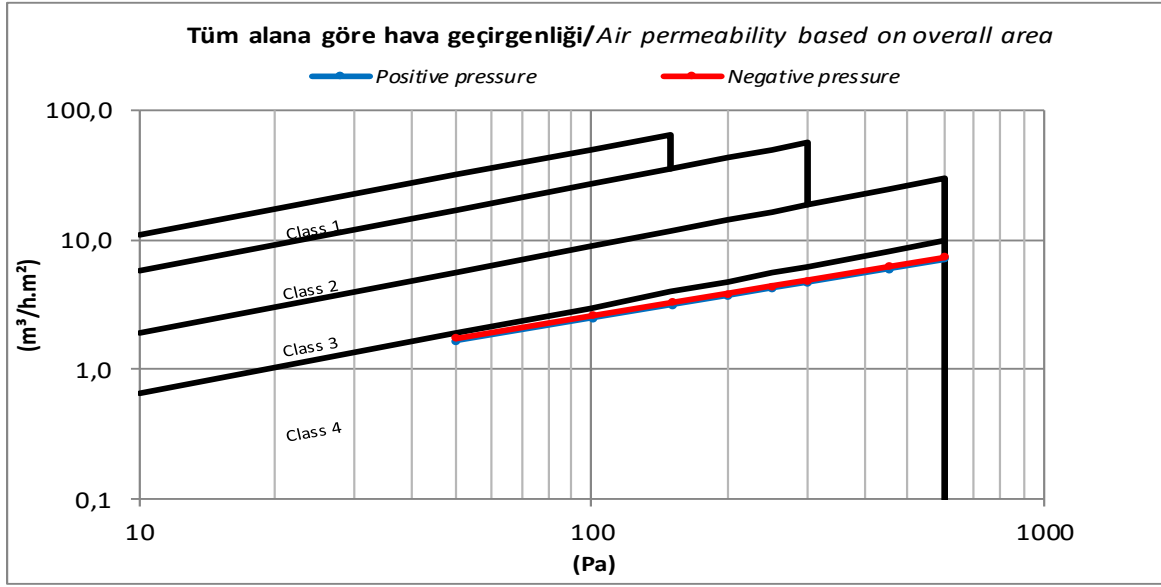
**Tüm alana göre hava geçirgenliği/Air permeability based on overall area**

Basınç Kademeleri/Pressure Steps	Pa	50	100	150	200	250	300	450	600
Pozitif Basınç/Positive Pressure	m <sup>3</sup> /h.m <sup>2</sup>	1,66	2,49	3,15	3,71	4,21	4,67	5,90	7,13
Negatif Basınç/Negative Pressure	m <sup>3</sup> /h.m <sup>2</sup>	1,74	2,60	3,28	3,84	4,37	4,88	6,24	7,37
Ortalama/Average	m <sup>3</sup> /h.m <sup>2</sup>	1,70	2,55	3,21	3,77	4,29	4,77	6,07	7,25

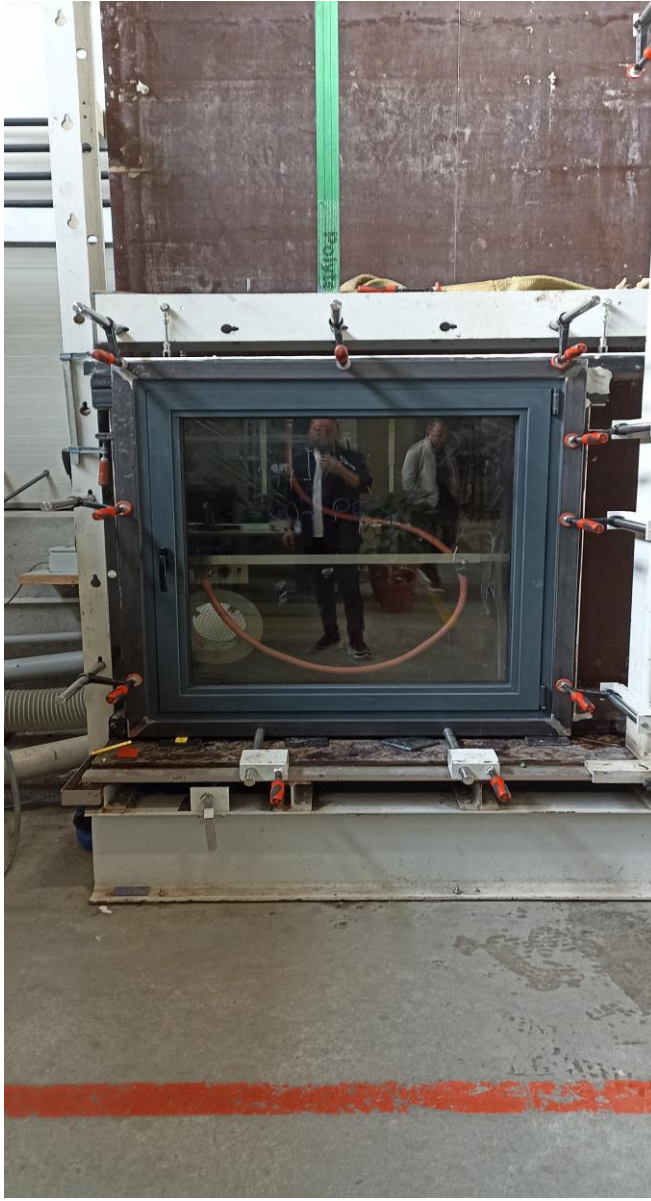
## 4.2 Statik Basınç Altında Su Sızdırmazlık / Watertightness Under Static Pressure

Deney standardı/Test standard	TS EN 1027
Sınıflandırma standardı/Classification standard	TS EN 12208
Test tarihi/Date of testing	16.04.2024

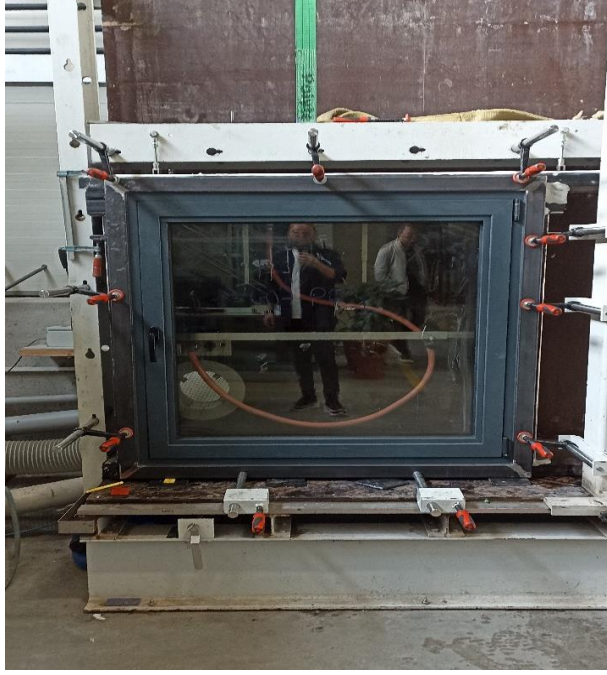
## 4.3 Rüzgar Yüklerine Dayanım / Resistance to Wind Loads

\*Bu deney numunesinde mevcut kilit sayısı ve kilit mesafelerine bağlı olarak yük doğrudan çerçeve elemanına iletileceğinden ve çerçeve elemanında belirlenmiş yük altında l/300 ' den büyük deformasyon olmayacağından sehim ölçümü yapılmamıştır.

\*Depending on the number of locks and lock distances available in this test sample, the load is directly transmitted to the frame profile and there will be no deformation greater than l / 300 under the specified load on the frame element, deflection has not been measured.
