**AVRASYA CEPHE-DOĞRAMA  
TEST VE TEKNOLOJİ MERKEZİ A.Ş.**  
Beyköy Beldesi Cumhuriyet OSB2 Mah. 2. Cad. No:1/1A  
Merkez DÜZCE/TÜRKİYE

**Deney Raporu  
Test Report**

<b>Müşterinin adı/adresi:</b> Customer Address	Okyanus Alüminyum San. Tic. A.Ş. Akçaburgaz Mh. 3101 Sk. No:5 Esenyurt – İstanbul / TÜRKİYE
<b>İstek Numarası:</b> Order No.	24-026-PR02
<b>Numunenin adı ve tanımı:</b> Name and identity of test item	Aqual LS-5500 Sistem-Yatay Sürme Pencere-Kaldır&Sür Aqual LS-5500 System-Horizontal Sliding Window- Lift&Slide
<b>Numunenin kabul tarihi:</b> The date of receipt of test item	30.10.2024
<b>Açıklamalar:</b> Remarks	EN 1026, EN 1027, EN 12211 deney metotları kullanılmıştır. EN 1026, EN 1027, EN 12211 testing methods were performed.

<b>Deney Numunesi</b> Test Specimen	Yatay Sürme Pencere-Kaldır&Sür Horizontal Sliding Window- Lift&Slide
<b>Sistem Üreticisi</b> System Manufacturer	Okyanus Alüminyum San. Tic. A.Ş- Aqual LS-5500
<b>Ürün Üreticisi</b> Product Manufacturer	ESRE CEPHE
<b>Tüm Alan Ölçüleri</b> Overall Area	4,84 m <sup>2</sup>
<b>Açılan Birleşim Uzunluğu</b> Opening Joint Length	6,31 m

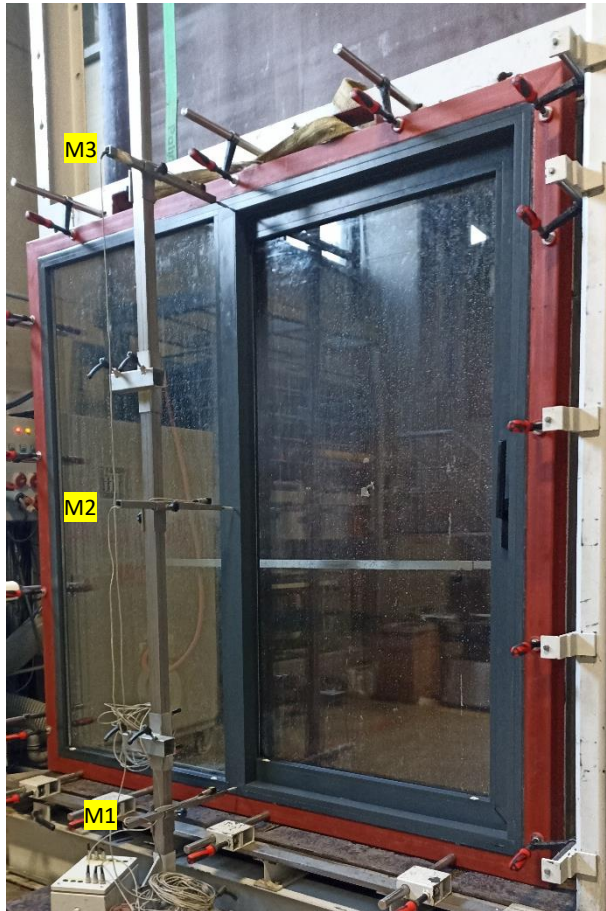
Resim No. 2 Ölçüm Noktaları / Fig. No.2 Measurement Points

*The measurement points were shown at Fig. No. 2*

Pozitif maksimum basınç/Positive peak pressure				800 Pa			
Basınç Pressure	M1 (mm)	M2 (mm)	M3 (mm)	Sehim Deflection			
1	400 Pa	0,12	2,35	0,23	2,18 mm	C	
2	800 Pa	0,28	4,56	0,62	4,11 mm	C	
0	0 Pa	0,00	0,06	0,02	0,05 mm

Negatif maksimum basınç/Negative peak pressure				-800 Pa			
Basınç Pressure	M1 (mm)	M2 (mm)	M3 (mm)	Sehim Deflection			
1	-400 Pa	0,11	1,85	0,19	1,70 mm	C	
2	-800 Pa	0,24	3,60	0,52	3,23 mm	C	
0	0 Pa	0,01	0,04	0,03	0,02 mm

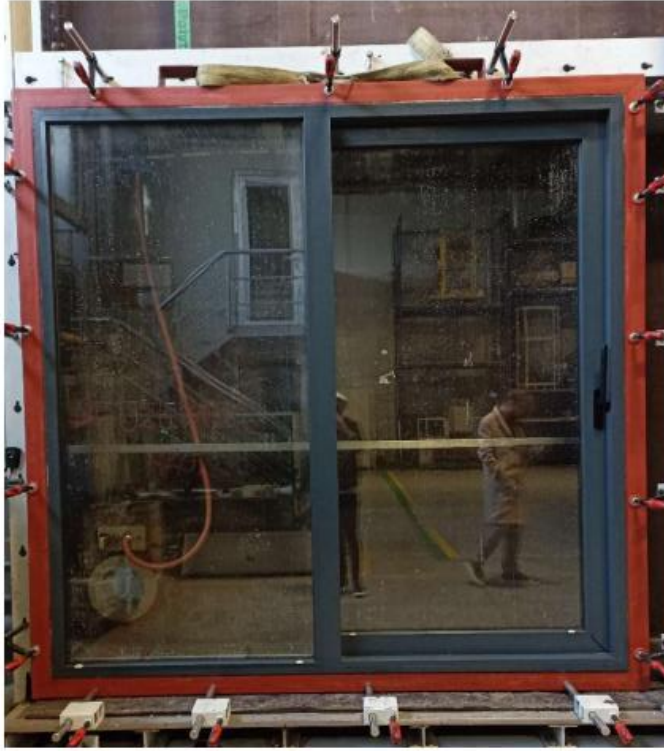
### 4.1 Hava Geçirgenliği / Air Permeability

DeneY standardı/Test standard	TS EN 1026
Sınıflandırma standardı/Classification standard	TS EN 12207
Test tarihi/Date of testing	1.11.2024

A	Tüm alan/Overall area	4,8 m <sup>2</sup>
OL	Açılabilir birleşim uzunluğu Length of opening joint	6,3 m

Maksimum test basıncı/Maximum test pressure	± 600 Pa
Darbe basıncı&Tekrar/Pulse pressure&Repeat	660 Pa & 3 repeat

Hava akışı Air flow	36,5 m <sup>3</sup> /h
Tüm alana göre hava geçirgenliği Air permeability based on overall area	7,5 m <sup>3</sup> /h.m <sup>2</sup>
Açılan birleşim uzunluğuna göre Based on length of opening joint	5,8 m <sup>3</sup> /h.m
Tüm alana göre hava geçirgenliği Air permeability based on overall area	Sınıf 4/Class 4
Açılan birleşim uzunluğuna göre Based on length of opening joint	Sınıf 3/Class 3
Genel sınıflandırma Overall classification	Sınıf 4/Class 4

*Air permeability was tested in accordance with EN 1026 and conducted in steps at negative pressure and positive pressure up to the maximum test pressure difference. Leakages of the test set-up were made visible using artificially generated fog at maximum pressure step and sealed using permanently resilient sealant.*

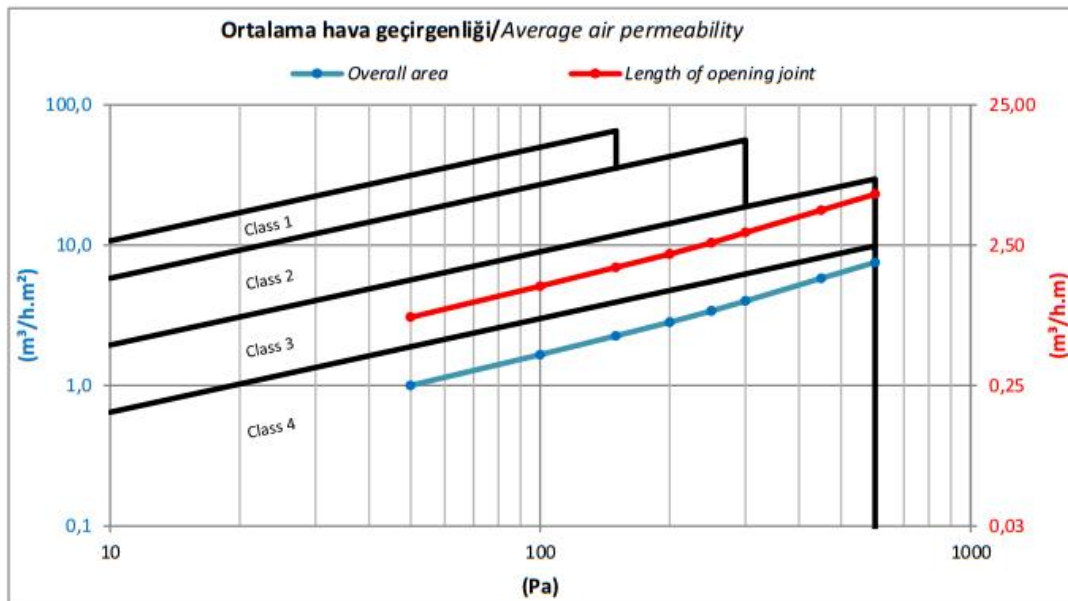
Basınç kademeleri/Pressure steps	Pa	50	100	150	200	250	300	450	600
Pozitif basınç/Positive pressure	m <sup>3</sup> /h	4,56	7,4	9,84	11,97	14,04	15,84	21,38	25,93
Negatif basınç/Negative pressure	m <sup>3</sup> /h	5,13	8,68	12,03	15,38	18,82	23,01	34,7	47,05

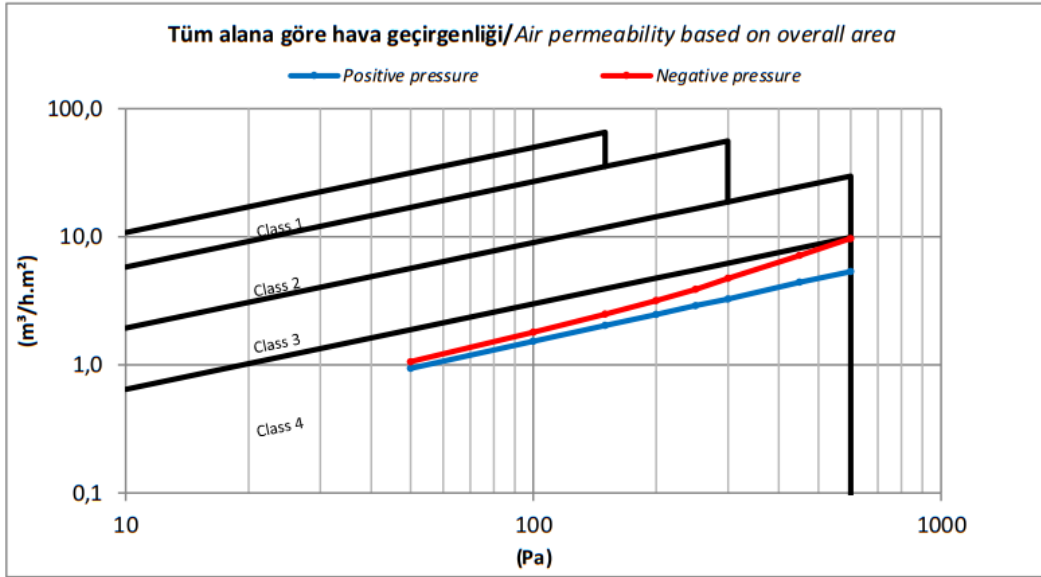
Tüm alana göre hava geçirgenliği/Air permeability based on overall area

Basınç Kademeleri/Pressure Steps	Pa	50	100	150	200	250	300	450	600
Pozitif Basınç/Positive Pressure	m <sup>3</sup> /h.m <sup>2</sup>	0,94	1,53	2,03	2,47	2,90	3,27	4,42	5,36
Negatif Basınç/Negative Pressure	m <sup>3</sup> /h.m <sup>2</sup>	1,06	1,79	2,49	3,18	3,89	4,75	7,17	9,72
Ortalama/Average	m <sup>3</sup> /h.m <sup>2</sup>	1,00	1,66	2,26	2,83	3,39	4,01	5,79	7,54

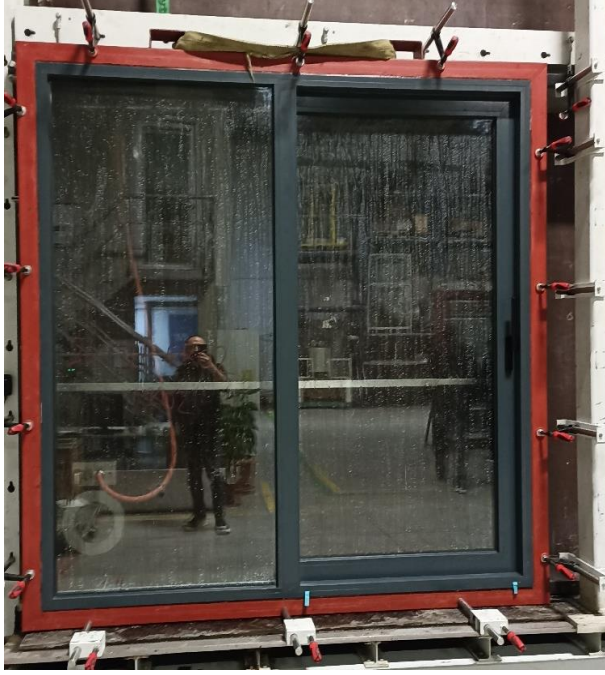
## 4.2.1 Statik Basınç Altında Su Sızdırmazlık / Watertightness Under Static Pressure

Deneý standardı/Test standard	TS EN 1027
Sınıflandırma standardı/Classification standard	TS EN 12208
Test tarihi/Date of testing	31.10.2024

Püskürme metodu/Spraying method	1A
Nozul sayısı/Number of nozzle	6
Nozul sıra sayısı/Number of nozzle rows	1
Toplam su akışı/Total water flow	12 l/dk

Maksimum test basıncı/Maximum test pressure	450 Pa
Darbe basıncı&Tekrar/Pulse pressure&Repeat	500 Pa & 3 repeat

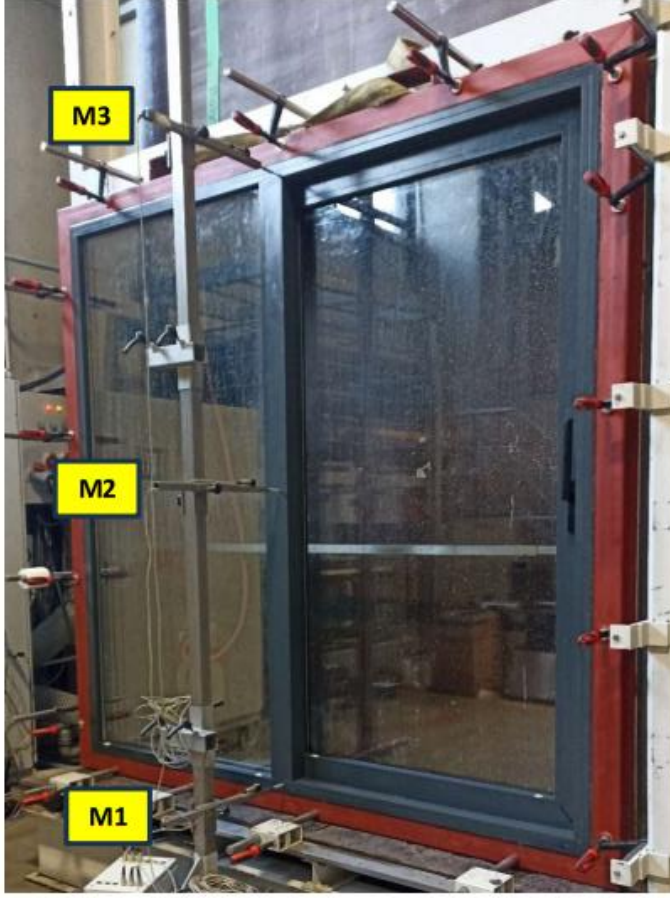
## 4.3 Rüzgar Yüklerine Dayanım / Resistance to Wind Loads

Deney standardı/Test standard	TS EN 12211
Sınıflandırma standardı/Classification standard	TS EN 12210
Test tarihi/Date of testing	1.11.2024

Sehim testi nedeniyle görünür hasar oluşmadı. Visible damage did not occur due to the deflection test.	
Tekrarlı basınç testi nedeniyle görünür hasar oluşmadı. Visible damage did not occur due to the repeated pressure test.	
Hava geçirgenliği tekrar testinde ölçülen değerler, talep edilen hava geçirgenliği sınıfının üst sınırlarını %20'den fazla aşmadı. The measured values in the repeated air permeability test did not exceed the upper limits of the claimed class for air permeability by more than 20%.	
Numune emniyet testinde kapalı kaldı. The specimen remained closed in the safety test.	
Sınıflandırma/Classification	Sınıf C2/Class C2

**Artırılmış yük altında, çerçeve elemanları, dolgu panelleri, bağlama elemanlarında hiçbir kalıcı hasar meydana gelmemiştir. Paneller, cam elemanlar ve contalar yerinden oynamamıştır.**

**Under increased negative and positive pressure load, no permanent damage at framing members, infill panels, fixing brackets or anchors was detected. Panels, glazing beads and gaskets were not displaced.**
